**Konu:** İzmir İli, Buca İlçesi, Laleli Mahallesi , Onat Caddesi, No:85  
5071 Ada 2 Parsel Tehlikeli Yapı Tespit Tutanağı

**3194 SAYILI İMAR KANUNU'NUN 39. MADDE UYGULAMASINA ESAS**  
**TEHLİKELİ YAPI TESPİT TUTANAĞI**

**Evrak Tarihi : 04-11-2025 TEHLİKELİ YAPI TESPİT TUTANAĞI**

## 5071 ADA 2 PARSEL KONUT YAPISI Deprem Performans Analizi ve Teknik Değerlendirme Raporu

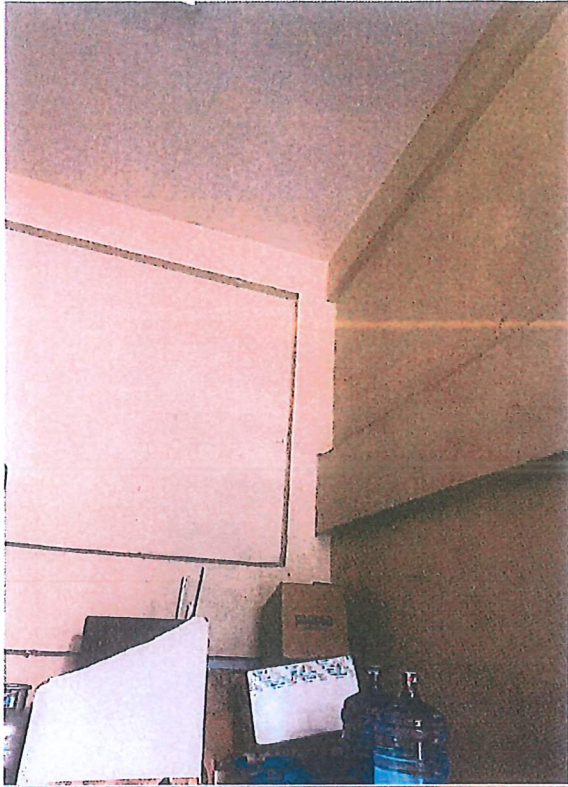
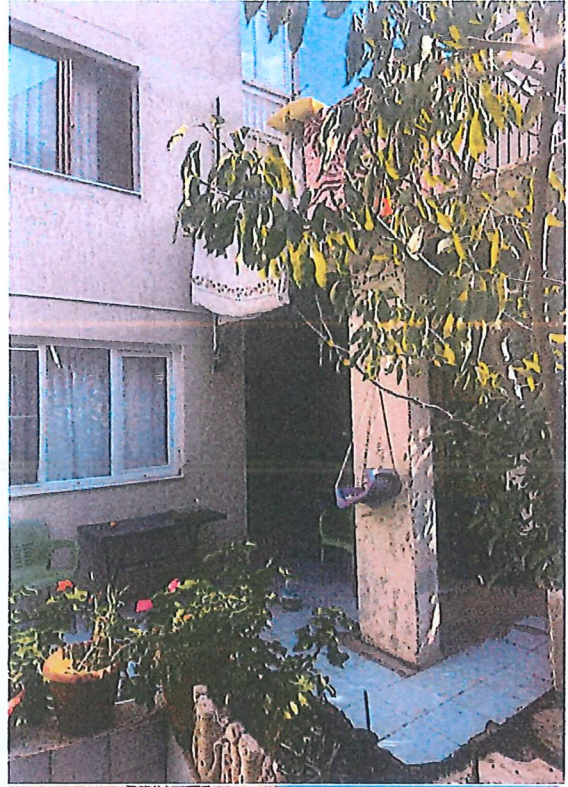
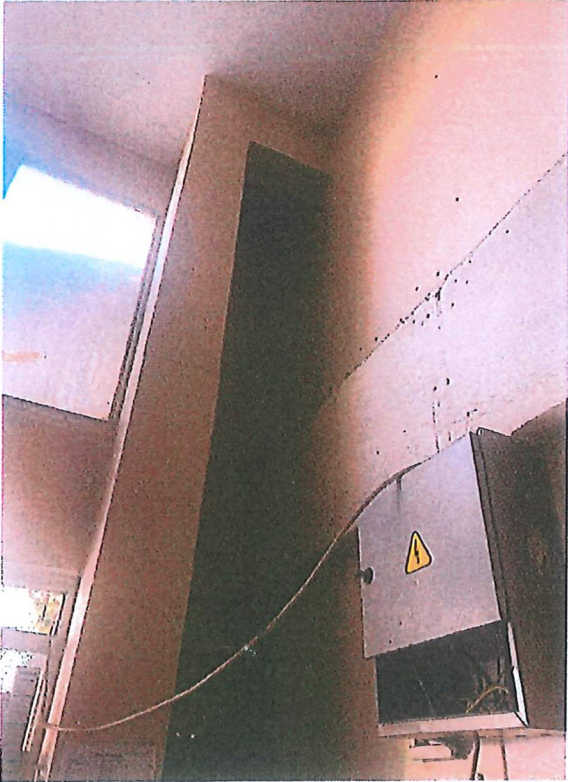
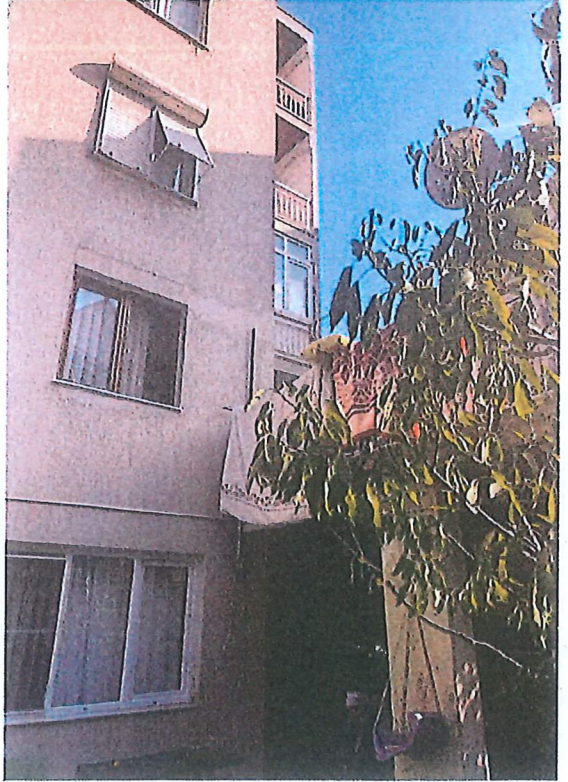
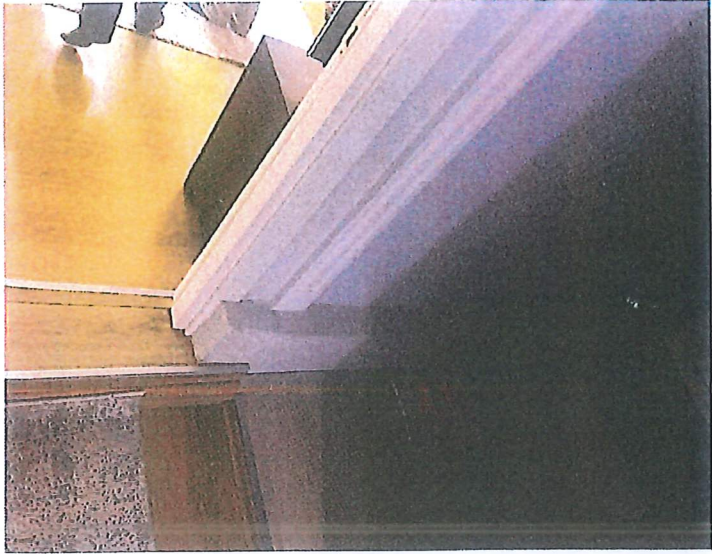
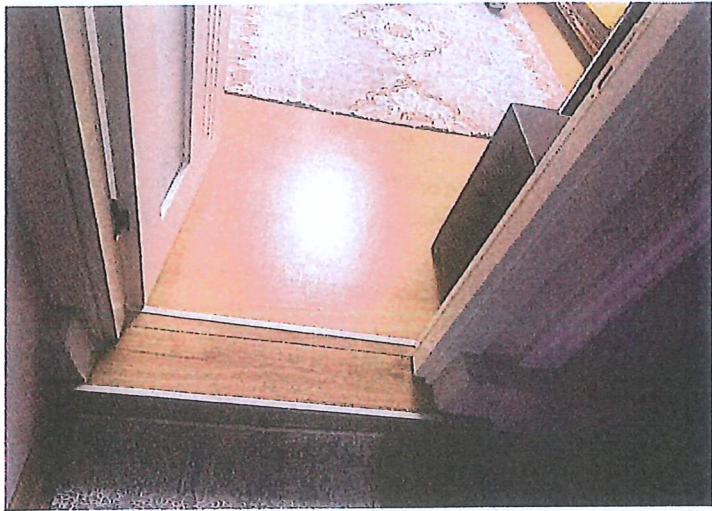
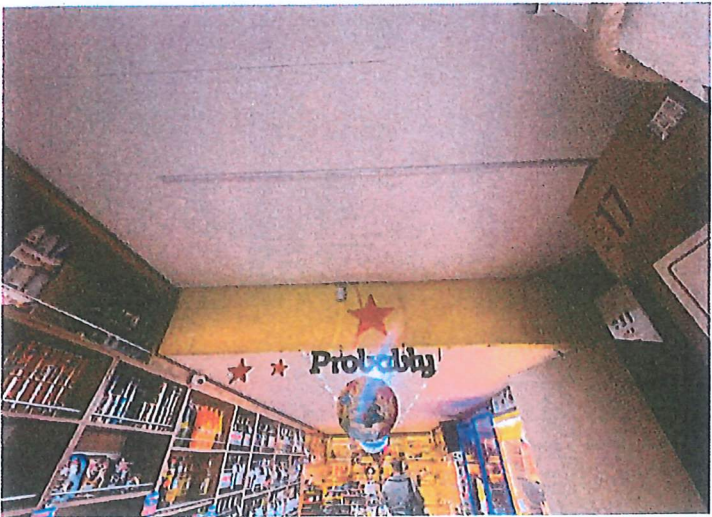
1. 85/A numaralı işyerinde onaylı projede yer alan **galeri boşluğunun kapatıldığı ve bodrum kata inen merdivenin kaldırıldığı** görülmüştür.
2. 85/B numaralı işyerine giriş sağlanamamış, ancak dışarıdan yapılan gözlemlerde **projede yer almayan bir bodrum katın işyerine ilave edildiği** tespit edilmiştir.

3. Şikâyete konu **zemin kat 1 numaralı dubleks konutta**, projede mevcut olan **iç merdivenin kaldırıldığı** ve dubleksin iki bağımsız daireye dönüştürüldüğü belirlenmiştir.

4. **Betonarme projesinde K41 (20/50) ters kirişin büyük oranda kırıldığı**, bunun taşıyıcı sistemde kesintiye neden olduğu gözlenmiştir.
5. **Arka bahçeye filiz ekilerek betonarme balkon ilavesi yapıldığı**, balkonun uç kısmına **iki adet betonarme kolon eklendiği** tespit edilmiştir.

6. Zemin kattaki bazı bölümlerde duvar yüzeylerinin tamamen raf kaplama olması nedeniyle **taşıyıcı kolonların gözle kontrolü yapılamamıştır**.

- Mevcut haliyle yapıda, **taşıyıcı sistem elemanlarının (özellikle K41 kirişinin) bütünlüğü bozulmuştur**.
- İzinsiz yapılan ilave balkon ve kolon imalatları, **orijinal statik tasarıma aykırıdır** ve ilave yük oluşturma riski taşımaktadır.
- Dubleks dairenin bölünmesi ve merdiven iptali gibi işlemler, **katlar arası yük aktarım düzenini değiştirmiştir**.
- Bu kapsamda, yapının mevcut durumu itibarıyla **kısmen tehlike arz ettiği** değerlendirilmiştir.
- Yapının güvenliğinin net olarak belirlenebilmesi için **lisanslı statik büro tarafından taşıyıcı sistem analizinin** yapılması önerilmektedir.

5071 ada 2 parselde bulunan yapının mevcut haliyle taşıyıcı sisteminde ciddi tahribat ve izinsiz müdahalelerde bulunulduğu, bu nedenle yapının can ve mal güvenliği açısından tehlike arz ettiği kanaatine varılmıştır.
